ТЕХНИЧЕСКИЙ ОТЧЕТ №405/17-от

по результатам обследования технического состояния
строительных конструкций

Объект: Здание склада Отдела образовательных учреждений с.п.Хатанга

Адрес: Россия, Красноярский край, Таймырский Долгано-Ненецкий район,
п.Хатанга, ул.Советская 28а

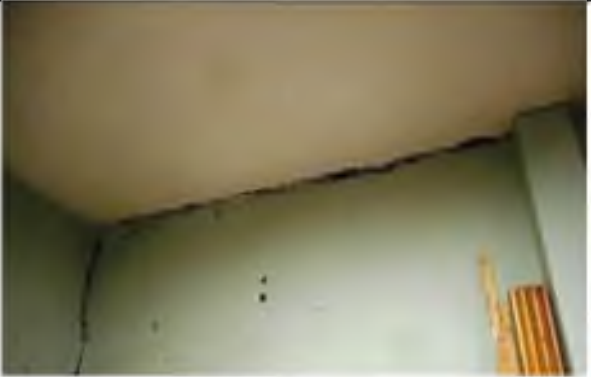
14	Несущая торцевая стена, смежная с одноэтажным зданием в осях АД/2 (1 этаж)	<p>1. В результате смещения порядного бруса в сторону одноэтажного здания отмечено отклонение несущей стены от вертикали на уровне перекрытия – зазоры в стыках внутренних стен и перекрытия от 10 до 50мм.</p> <p>2. Повреждение отделочных слоев.</p>	  <p align="center">Фото №1. Фрагмент стены в осях ВГ/2</p>   <p align="center">Фото №2. Фрагмент стены в осях ВГ/2</p>	<p>1. Выполнить крепление стены по предварительно разработанному проекту.</p> <p>2. Выполнить ремонт помещений после п. 14.1.</p>
----	--	---	--	---

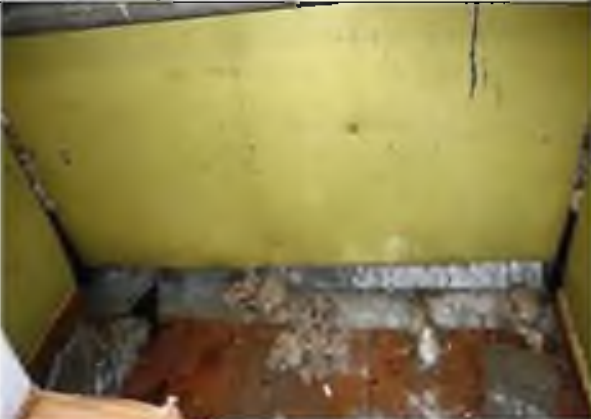
<p data-bbox="1032 512 1621 544">Фото №3. Фрагмент стены в осях ВГ/2 (1 этаж)</p>	
15	<p data-bbox="206 544 544 694">Несущая торцевая стена двухэтажного здания в осях АД/2 (2 этаж)</p>	<p data-bbox="544 544 1016 805">1.В результате порядного смещения бруса в сторону одноэтажного здания отклонение стены от вертикали на уровне перекрытия – зазоры в стыках обшивки стен и на уровне пола от 10 до 70мм.</p>

<p data-bbox="1032 965 1621 997">Фото №1. Фрагмент стены в осях ВГ/2 (2 этаж).</p>   <p data-bbox="1032 1372 1621 1399">Фото №2. Фрагмент стены в осях ВГ/2 (2 этаж).</p>	<p data-bbox="1637 544 2132 582">1.См.п.14.1</p>

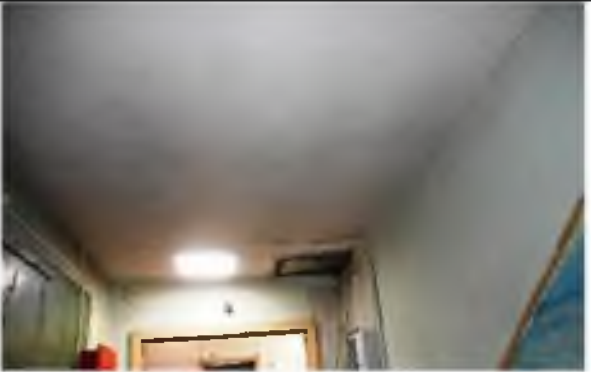
16	Покрытие в осях ГД/3-4 (2 этаж)	1. Визуальный прогиб покрытия до 60мм.

1. Произвести обследование технического состояния деревянного покрытия. При наличии дефектов выполнить ремонт или замену.
17	Перекрытие в осях ВГ/2-3 (1 этаж)	1. Прогиб, провис обшивки перекрытия.

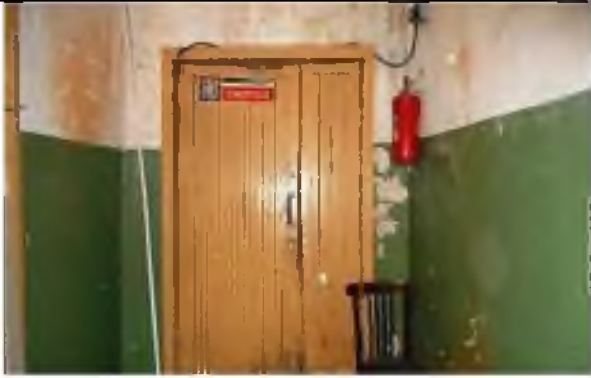
- повсеместно - нарушение геометрии дверных проемов - не плотный притвор, локально деформированы, перекошены. Древесина дверных коробок и обналички трещиноватая со сколами.

1. См. п. 16.
18	Повсеместно	1. Нарушение геометрии дверных проемов - не плотный притвор, локально деформированы, перекошены. Древесина дверных коробок и обналички трещиноватая со сколами.

1. Выполнить замену внутренних дверей совместно с коробками и обналичкой.
