ТЕХНИЧЕСКИЙ ОТЧЕТ

По результатам обследования технического состояния строительных конструкций
здания строительные конструкции здания

ТМК ДОУ «Хатангский детский сад «Лучик»

Шифр: 46-16 -ТО

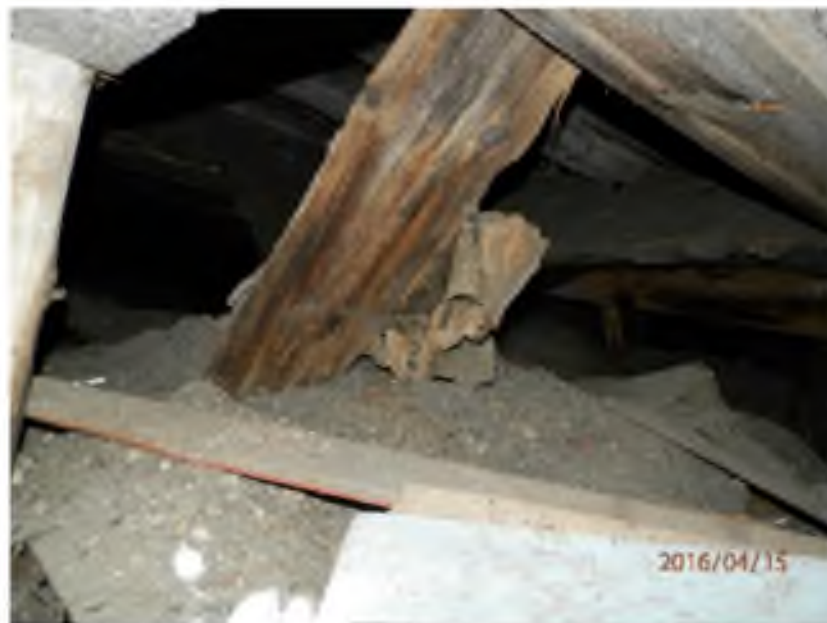
В осях наблюдается обрушение балок и чернового наката с высыпанием утеплителя, древесина чернового наката подвержена биоповреждениям 2, 3 степени - трухлявая гниль. **Мероприятия по усилению конструкций свайного основания и окладных венцов по рекомендациям разработанным в результате обследования 2013 года - не проводились.**

Фото 1 Обрушение участков конструкций цокольного перекрытия в осях Г-Д(4-5)

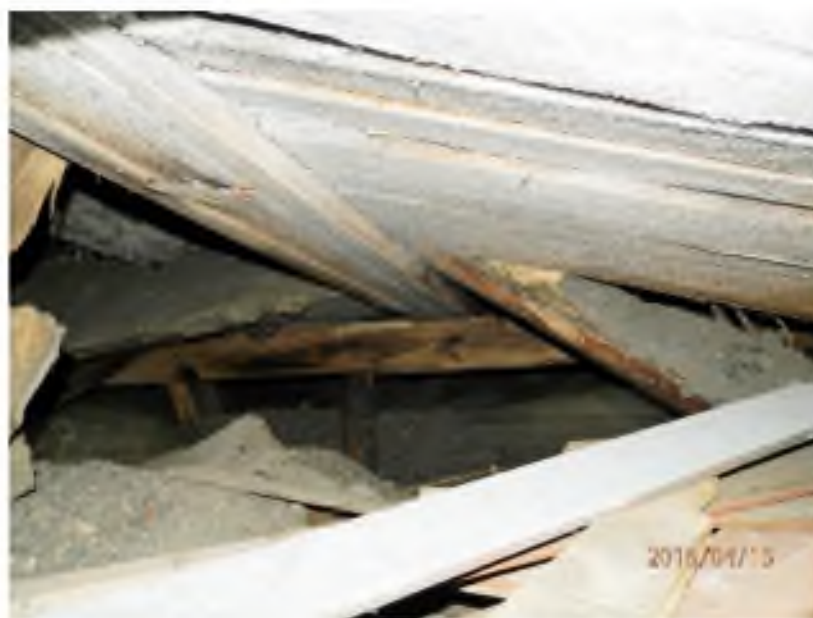
Фото 2 Обрушение участков конструкций цокольного перекрытия в осях В-Д(3-4)

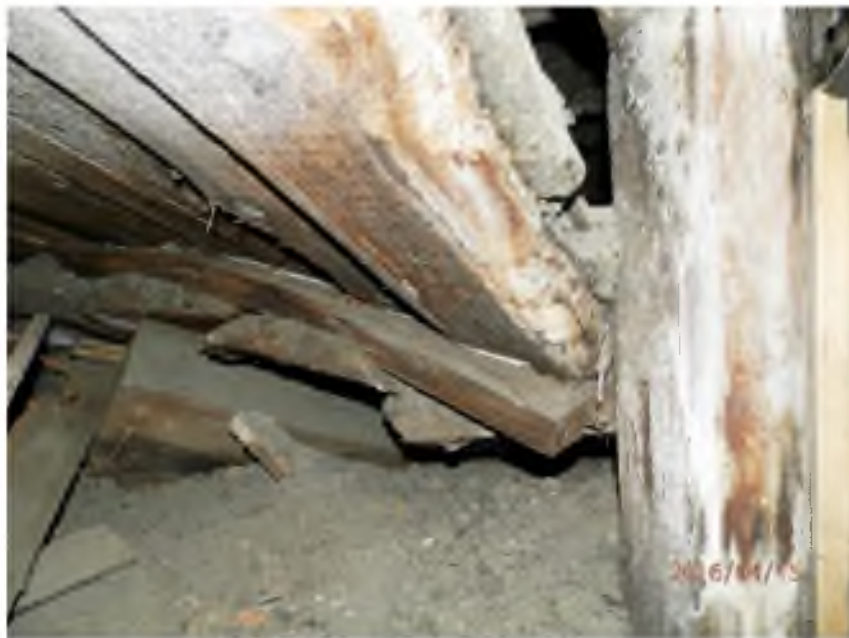
Фото 3 Обрушение участков конструкций цокольного перекрытия в осях В-Д(6-7)
Биоповреждения свайного оголовка

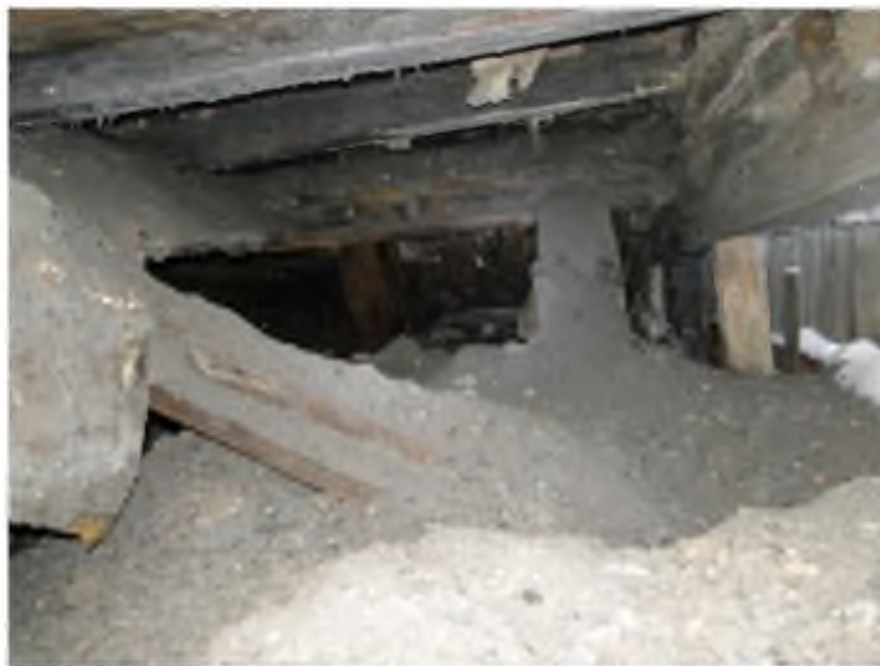
Фото 4 Обрушение участков конструкций цокольного перекрытия в осях Г-Д(4-5)

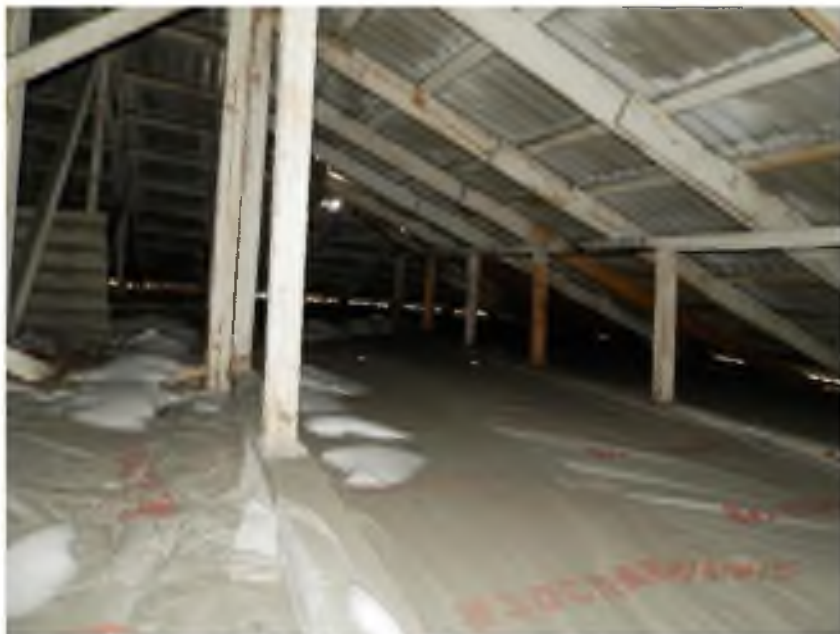
Наблюдается задувание снега через дефекты конькового соединения листов кровельного покрытия в оси Б,А-Д (1-2). Следует отметить необходимость противопожарной обработки деревянных конструкций в корпусе №1

Фото 7 Задувание снега через конструкции конькового соединения кровельного покрытия Б(2-6)

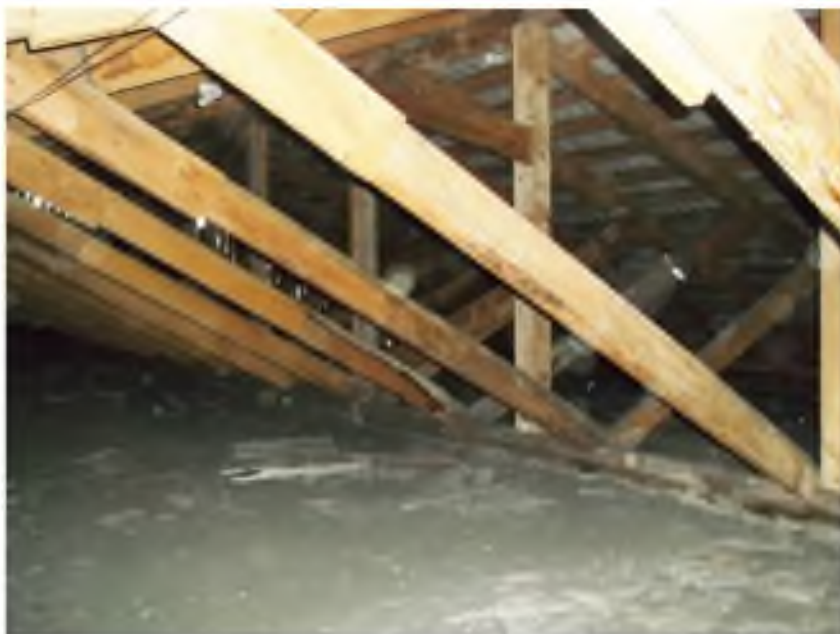
Фото 8 отсутствие огнезащитной обработки деревянных конструкций стропил (корпус 1)

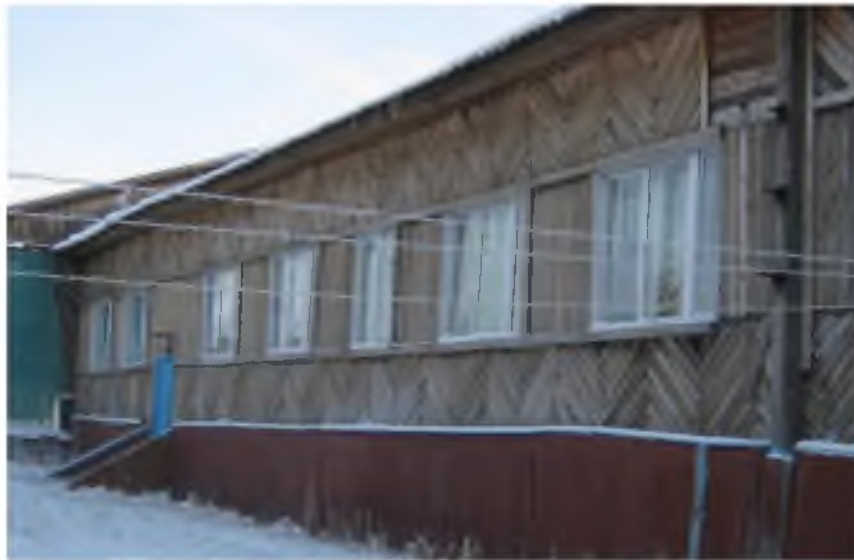
Фото 9 Деформация наружной стены , нарушение отделки фасада, отсутствие вентиляционных продухов технического подполья в конструкции цокольной зашивки. Д(3-7)

5. Для предотвращения дальнейшего повреждения биодеструкторами, В конструкции закрытия технического подполья, выполнить устройство продухов размером 300 x300 мм с расположением между сваями
в осях А, Д - 18 ед.
в осях 1,7 - 5 ед
в осях Б1, Г1 - 7 ед
на продухи установить металлические жалюзийные решетки, в зимний период обеспечить уборку снега в местах установки продухов.

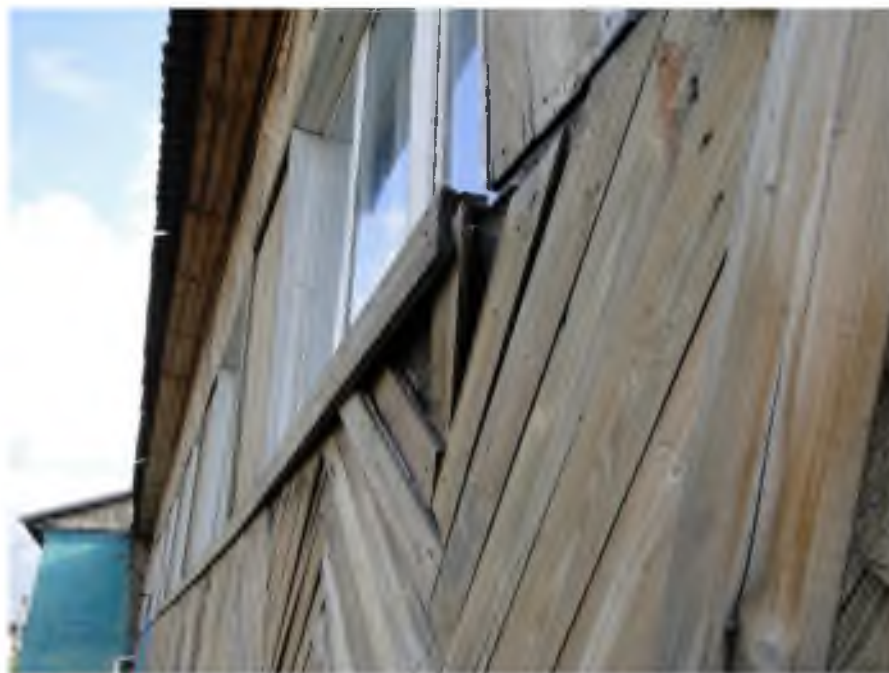
Фото 10 Деформация стены ,нарушение отделки фасада, нарушение геометрии оконных заполнений. Д(3)

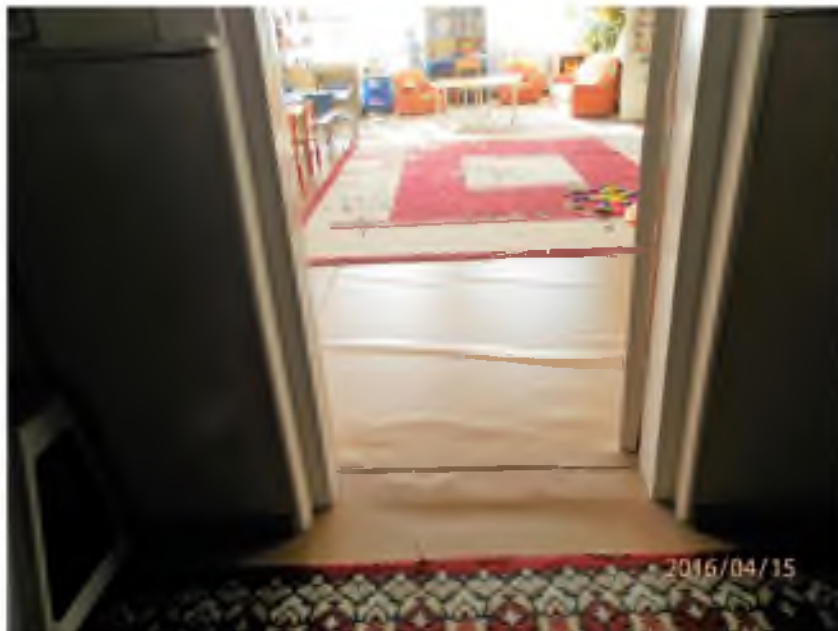
Фото 11 Локальная деформация финишного покрытия пола.

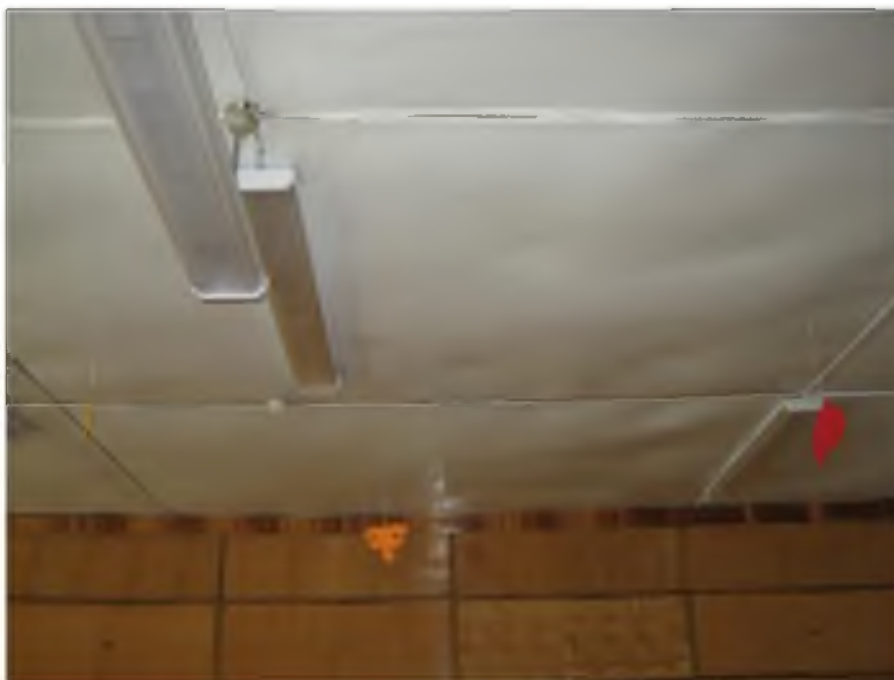
Фото 12 Деформация листов потолочного покрытия.

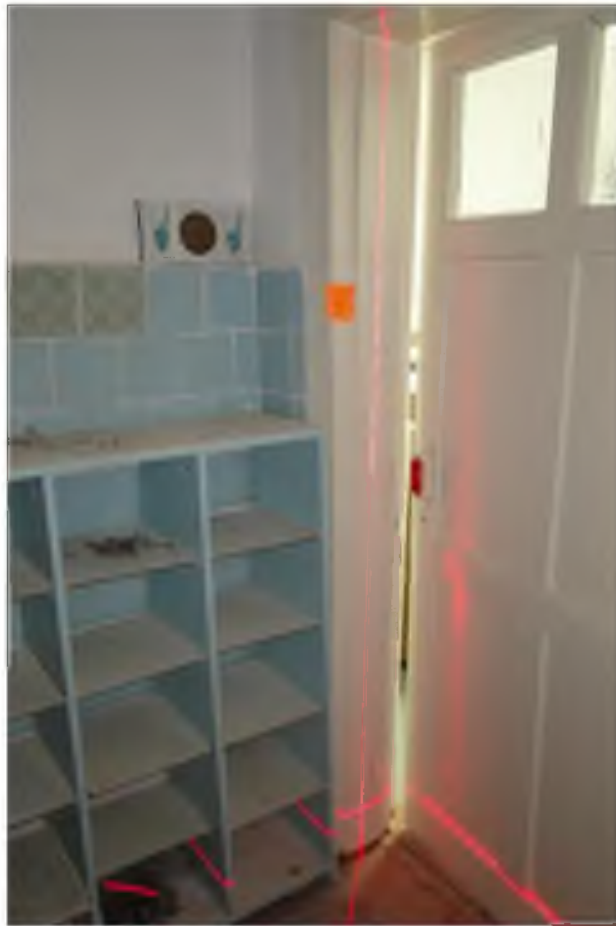
Фото13 Отклонение от вертикали до 40 мм внутренней стены , нарушение геометрии дверного проема.

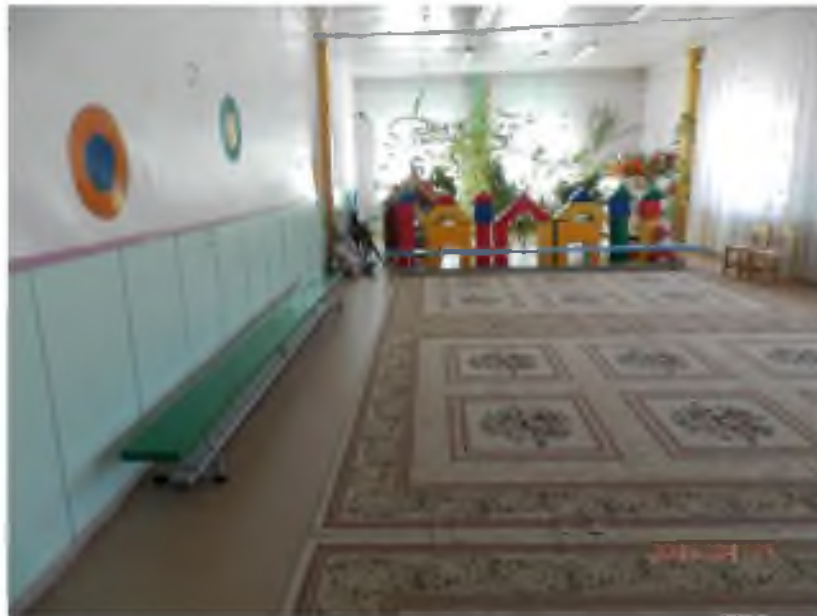
Фото 14 Помещение спортзала в осях А-Д(1-2) (выполнена замена конструкции полов)
