ТЕХНИЧЕСКИЙ ОТЧЕТ

По результатам обследования технического состояния строительных конструкций
здания строительные конструкции здания

ТМК ДОУ «Хатангский детский сад «Лучик»

Шифр: 46-16 -ТО

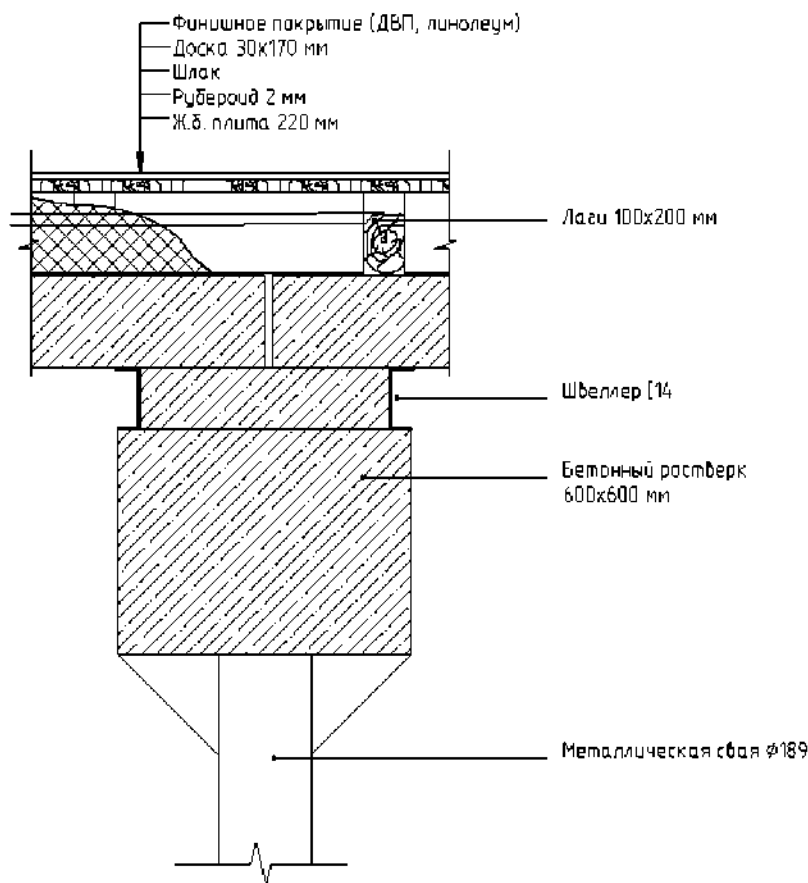
Схема 1.

железобетонные плиты пустотного настила ПК-60-15-8 -220 мм
 доска наката 35 мм по деревянным лагам, линолеум через ДВП.
 В качестве теплоизоляции применен шлак засыпанный на плиту перекрытия
 через рубероидную гидроизоляцию слоем от 180-200 мм (см. схему 1)

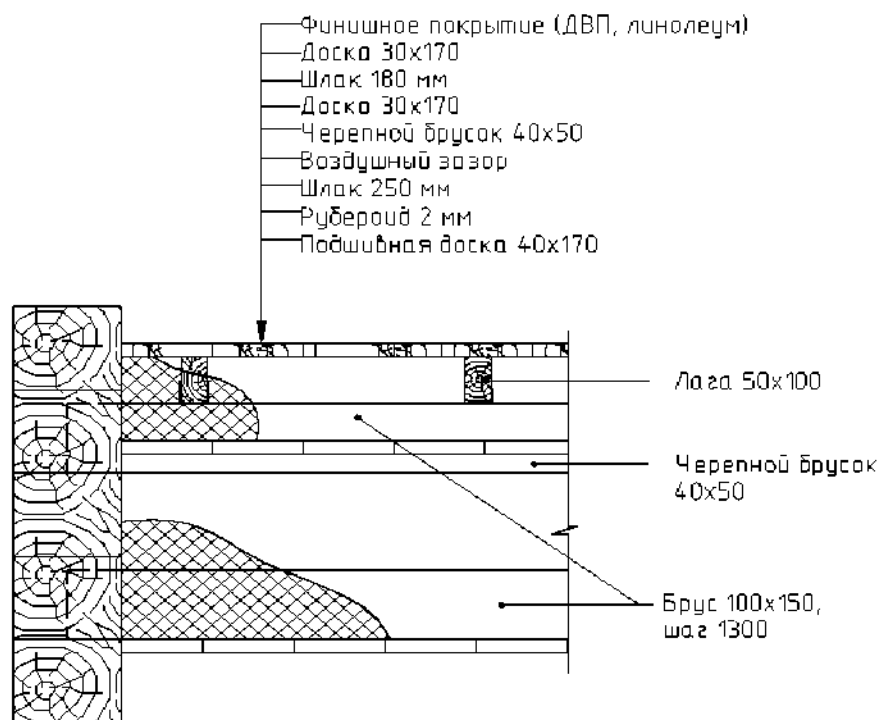
Схема 2

В качестве теплоизоляции применен шлак засыпанный на доску нижнего и верхнего наката через рубероидную гидроизоляцию слоем от 150-180 мм (см. схему 2)

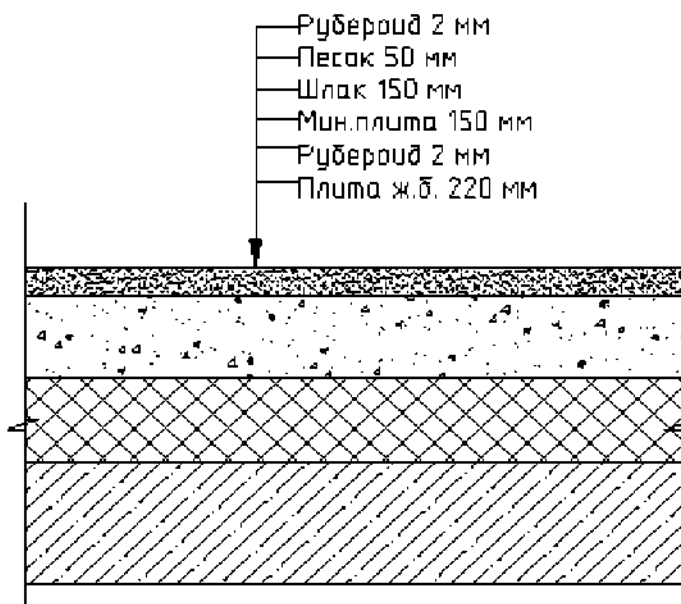
Схема 3

железобетонные плиты пустотного настила ПК-60-15-8 -220 мм
шлаковый утеплитель 150 мм через рубероидную гидроизоляцию 2 мм,
минплита 150 мм , песок 50 мм , рубероидная гидроизоляция 2 мм.(см. схему 3)
